Oyawà

Mulinheta, São Bartolomeu da Serra, Alentejo

Modelo de Adaptação às Alterações Climáticas

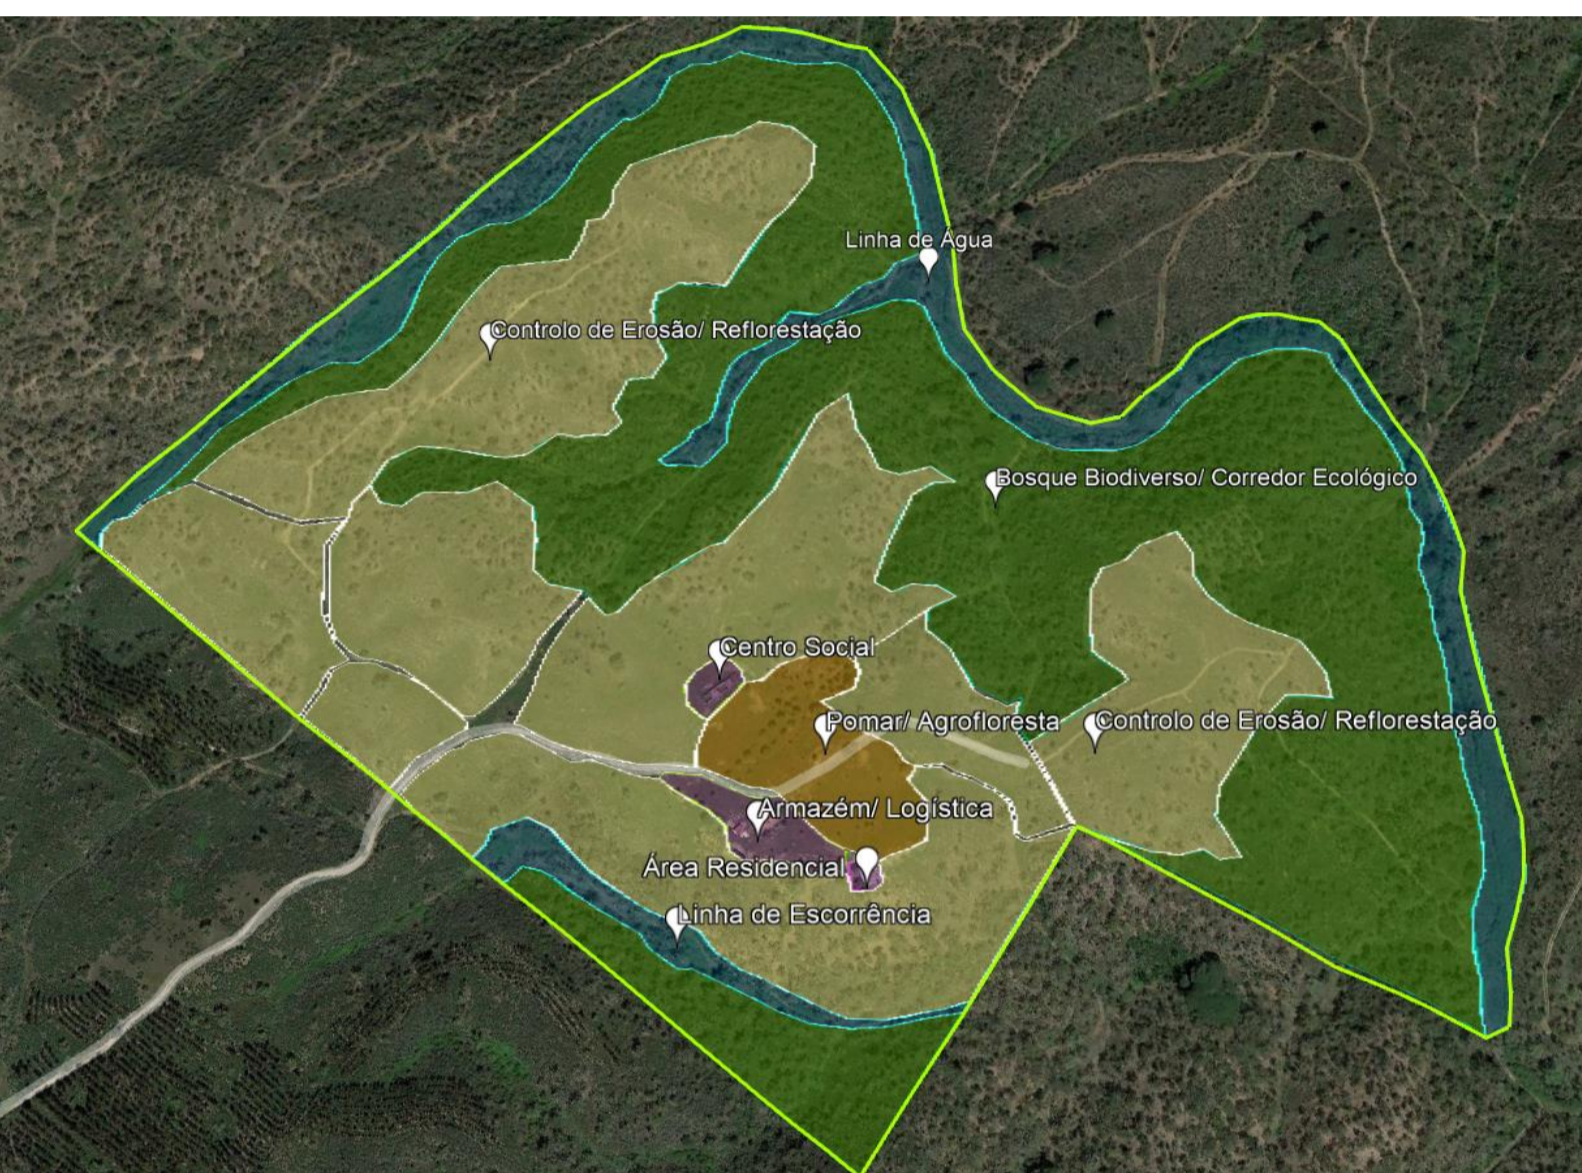
Funções: económica ecológica social Medidas de Adaptação

Bosque Biodiverso/ Corredor Ecológico

19ha

Linha de Água

4,5 ha

Armazém/ Logística

Controlo de Erosão/ Reflorestação

4,13/ 1,41/ 1,78/ 0,5/ 3/ 3/ 0,93/2,17 ha

Linha de Escorrência

Área Residencial

Pomar/ Agrofloresta

Centro Social

Medidas de Adaptação aplicadas

- 1- Recolha de Sementes
- 2- Estacaria
- 3- Limpeza de Vegetação
- 4- Plantas e Micorrizas
- 7- Swales
- 8- Linhas Chave
- 9- Meias luas
- 11- Mobilizações Reduzidas
- 13- Captura e Armazenamento de Água
- 14- Fertilização Orgânica

- 16- Sementeira de Entrelinha
- 18- Culturas de Cobertura
- 19- Arbustos Protetores
- 22- Adensamento
- 23- Plantio em Misturas
- 25- Vedações Vivas
- 26- Suporte de Plantação
- 27- Rega Gota-a-gota
- 28- Proteção de Plantas
- 30- Cercas e Vedações
- 31- Enxertia
- 32- Remoção Árvores Doentes
- 34- Proteção Integrada
- 35- Gestão de Podas
- 38- Serviços Ecológicos
- 40- Social
- 41- Restauro da Paisagem
- 43- Plantio Localizado

- 44- Lenha *in situ*
- 45- Proteção da Regeneração
- 46- Taludes e Gabiões
- 47- Plantas Depuradoras
- 48- Ensombramento
- 52- Proteção de Raízes
- 53- Bermas/ Barreiras Semeadas
